Sagalassos Bouleuterion-Bazilikada 2015 Yılı Kontrol Kazıları

The 2015 Control Excavations in the Bouleuterion-Basilica of Sagalassos

Peter TALLOEN – Bas BEAUJEAN – Jeroen POBLOME

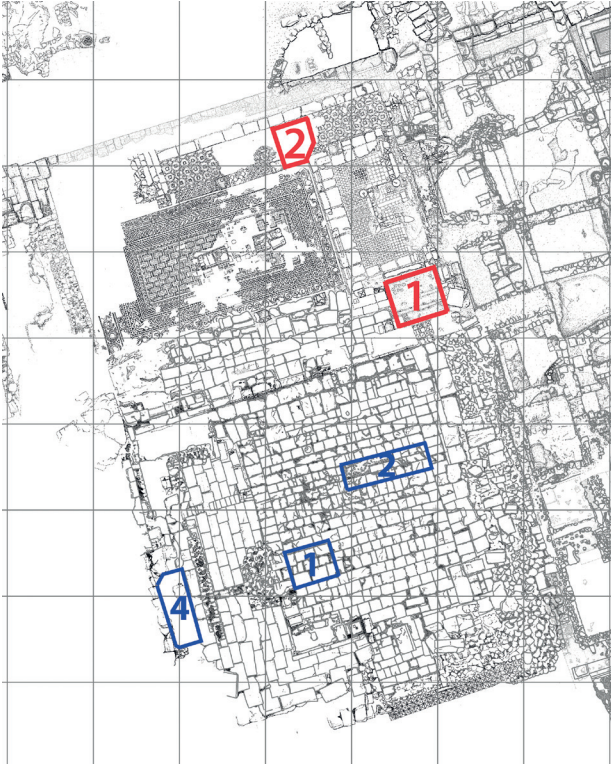
Res. 1 Bouleuterion-Bazilika kompleksi planı. Meclis salonu/atriumdaki açmalar (mavi), ön avlu/bazilikadaki açmalar (kırmızı) işaretlenmiştir.

Fig. 1 Plan of Bouleuterion-Basilica complex with indication of trenches in council hall/atrium (blue) and forecourt/basilica (red).

Bouleuterion kompleksinde yürütülen büyük çaplı arkeolojik kazılar tamamlanmış olmakla birlikte binanın ayrıntılı kronolojisine ilişkin birkaç husus henüz açıklığa kavuşmamıştır. Kompleksin tarihçesinde önemli tarihler, mimari bezeme ve taban mozaiklerinin stilistik benzerlerine dayandırılmıştır, ancak henüz stratigrafik olarak kesinleşmemiştir. Dolayısıyla Bouleuterion-Bazilika içerisindeki 2015 kontrol kazılarının genel hedefi, binanın farklı kronolojik evrelerini tespit etmek üzere kompleksin her iki bölümünde de, diğer bir deyişle ön avlu/bazilika ve meclis salonu/atriumda beş kontrol kazısı yaparak tarih tahminlerini stratigrafik temele dayandırmaktır (Res. 1).

Although the large-scale archaeological excavations at the Bouleuterion complex have been completed, several issues concerning the detailed chronology of the building were still unresolved. Crucial dates in its life history were based on stylistic parallels of architectural decoration and floor mosaics, and not yet stratigraphically anchored. Therefore, the general objective of the control excavations of 2015 inside the Bouleuterion-Basilica was to ground the proposed dates stratigraphically by means of a series of five archaeological control excavations within both components of the complex – the forecourt/basilica and the council hall/atrium – in order to establish the different chronological phases of the building (Fig. 1).

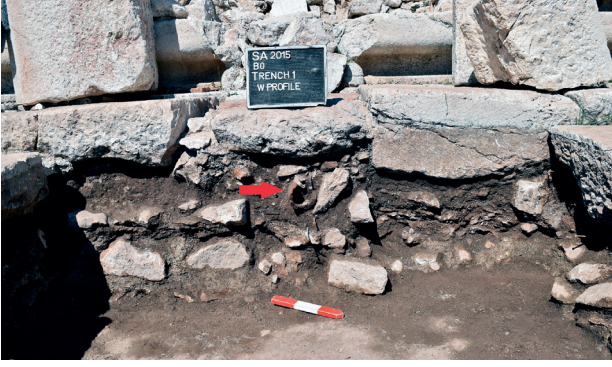
Res. 2 Açma BO1'nin batı kesiti, su kanalı işaretlidir (kırmızı ok)
Fig. 2 Western profile of Trench BO1 with water channel (red arrow)

As part of the conversion of the complex into an early Christian basilica, an ablution fountain (2.80 m. N-S by 2.40 m. E-W) was constructed on top of the western rows of seats. To allow the evacuation of the water from its basin by means of a channel composed of terracotta water pipes, one row of pavement slabs had been removed from west to east across the former hall and replaced afterwards. A construction trench was cut through the levelling deposits and even partly through the original mortar foundation of the pavement. The pottery from the fill of this trench could be assigned to the 2nd and 3rd quarters of the 6th century A.D., providing a post quem date for the construction of this water feature. The channel itself remained only partly in situ at the western edge of the trench, indicating that it had

Kompleksin erken Hristiyan dönemin bazilikasına dönüştürülmesinin bir parçası olarak batıdaki oturma yerlerinin üst kısmına bir şadırvan (2,80 m. K-G x 2,40 m. D-B) inşa edildiği görülmüştür. Terrakotta su borularından meydana gelmiş bir kanal aracılığıyla teknesindeki suyun boşaltılması için eski salonda batıdan doğuya doğru döşeme plakalarının söküldüğü, sonra yeniden döşendiği tespit edilmiştir. Zemin dolguları, hatta kısmen döşemenin ilk temel harcı bir inşaat hendeği için kazılmış bulunmaktadır. Bu açmanın dolgusundan gelen çanak çömlek M.S. 6. yy.'ın ikinci ve üçüncü çeyreklerine tarihlenebilir, dolayısıyla bu su sisteminin inşası için *post quem* tarihi belirlemektedir. Kanalin kendisinin açmanın batı kenarında yalnızca kısmen *in situ* kalması, kullanım dışı kaldıktan sonra çeşmenin bilerek yıkıldığına işaret eder (Res. 2).

been purposefully destroyed once the fountain went out of use (Fig. 2).

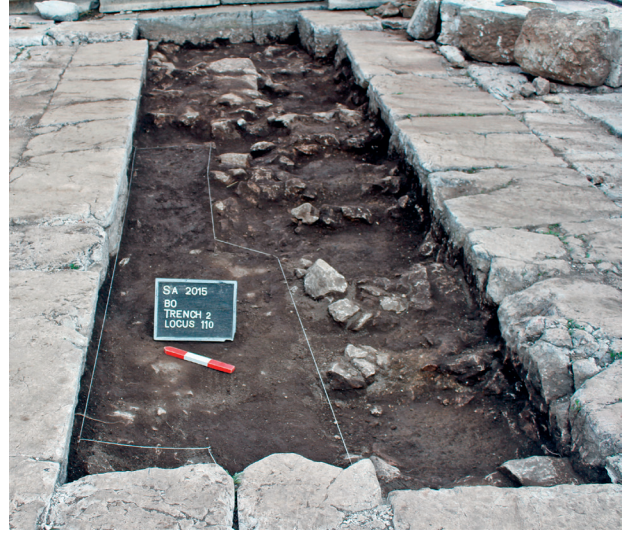
Res. 3 BO2'nin döşeme altyapısı (sağ üst) ile çukuru (sol alt köşe)
Fig. 3 View of BO2 with substrate of pavement (R and top) and pit (L bottom corner)

Also in the second trench, with a length of 6.40 m. (E-W) and a width of 1.60 m. (N-S), the oldest encountered deposit was a 0.15-0.25 m.-thick layer of nicely arranged limestone blocks, some of which were bonded with lime mortar, laid out on top of natural soil consisting of weathered ophiolitic *mélange* (Fig. 3). This stratum served as foundation for the limestone slabs of the pavement. In the eastern extremity of BO2, adjacent to the eastern row of seats, a 0.45 m.-deep foundation trench had been cut into the mother soil and filled with limestone blocks to provide an even more solid foundation for the benches. The few ceramics found between the stones of these deposits were not diagnostic, but sherds found on the surface of the natural soil could be dated to Phase 1 of Sagalassos Red Slip Ware.

At some point in antiquity, a couple of floor slabs of the council hall were removed in the western part of the trench in order to dig a pit which even cut through the natural soil. The pit had a length of 3.10 m. (E-W), a maximum width of 0.80 m. in the centre (N-S), and a maximum depth of 1.40 m. in the west. It was filled

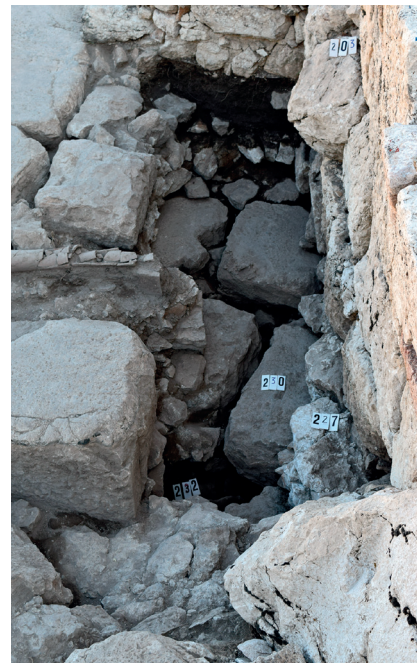
Res. 4
Açma BO4'ün kuzeyden görünümünde batıdaki oturma sıralarının altyapısı (locus 230 ve 232), batı duvarının temeli (locus 227) ve parçalanmış su kanalı (sol)

Fig. 4
View of Trench BO4 from north showing substructure of western row of seats (locus 230 and 232), foundation of west wall (locus 227) and fragmentary water channel (L side)

Behind the top of the western rows of seats and above the aforementioned ablution fountain, a final trench (measuring 4.50 m. N-S and 1.60 m. E-W) set within the former Bouleuterion was excavated in front of the western wall of the council hall, which also served as the temenos wall of the Doric Temple. The rows of seats proved to have been arranged on top of a fill with large limestone blocks which could only be partially excavated (Fig. 4). The soil present between these blocks contained scores of tiny limestone fragments as well as a pottery fragments. The assemblage itself was typical for the last quarter of the 1st century B.C., but a substantial amount of residual Hellenistic sherds, dating between 200 and 25 B.C., were identified among the finds. Additionally, one Classical-Hellenistic sherd (end 5th-end 3rd century B.C.) was found in this substrate.

On top of this deposit the foundation of the western temenos wall, composed of limestone blocks bonded with a strong lime mortar, was built. It contained a number of sherds of 1st century A.D. water jugs.

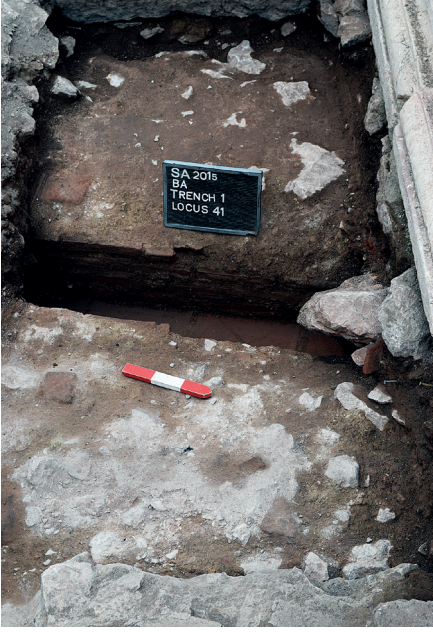
Res. 5
BA1'in
görünümü –ön
avlu tabanının
beton altyapısına
yerleştirilmiş su
kanalı (locus
41) ile

Fig. 5
View of BA1
with water
channel (Locus
41) arranged
in concrete
substrate of
forecourt's floor

In the rest of the room, a layer of rubble stone bonded with lime mortar, still carrying some imprints of rectangular slabs, was present which could be identified as the substrate of the floor in the forecourt, comparable to that of the council hall itself.

The upper part of the channel was filled with rubble stone, brick and mortar fragments once the channel was given up. Possibly at the same time, the slabs of the forecourt were broken out. A 0.10 m. thick deposit of dark silty soil was arranged on top of the imprints of removed slabs and the filled-in water channel. The ceramic assemblage obtained from this layer ranged in date from the Late Hellenistic period to the early 6th century A.D. The latest examples provide a *post quem* date for the deposit.

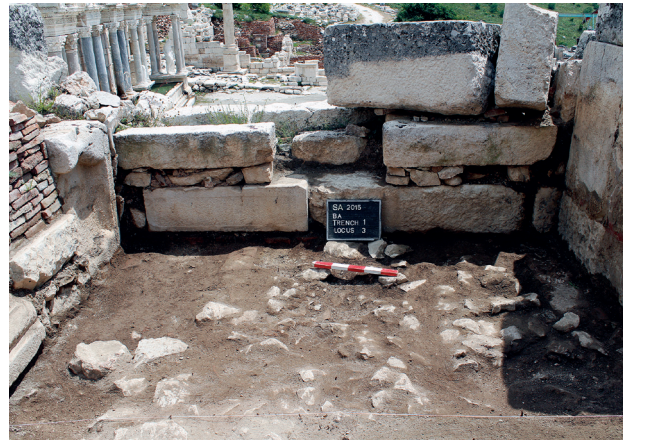
Res. 6 Pastophorion ve sunak platformunun taban altyapısının (locus 3) görünümü (sol kenar)

Fig. 6 View of floor substrate (locus 3) of pastophorion and altar platform (L edge)

which consisted of beaten earth and medium-sized rubble stones (Fig. 6). It was also on top of these deposits that the altar platform or bema, composed of reused moulded blocks, was constructed to the north of the sacristy. The ceramic assemblage from these layers was again characteristic for the 2nd and 3rd quarters of the 6th century A.D. Additionally, several marble parts of opus sectile were found within the deposits, along with concentrations of painted plaster and mortar fragments, and scores of crustae. This debris may allude to some kind of destruction of the pastophorion and/or nearby structures, and to a subsequent phase of renovation.

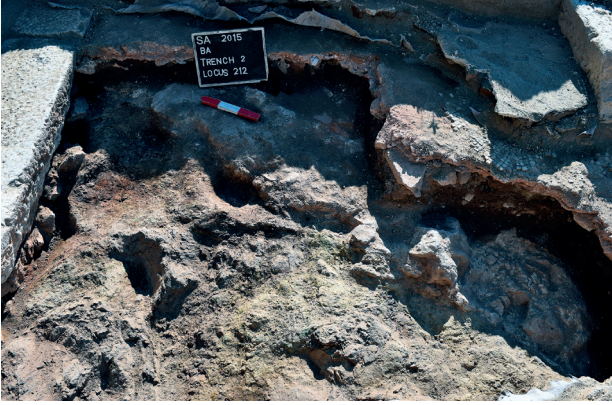
Res. 7 BA2'nin ofiyolitik anakaya (önde), metruk su kanalı (locus 212) ve plaka sırası (sol kenar) ile görünümü

Fig. 7 View of BA2 with ophiolitic bedrock (front), derelict water channel (Locus 212) and row of slabs (L edge)

In the T-shaped trench (BA2), with a length of 2.20 m. (N-S) and a width of 0.90 to 2.20 m. (E-W), laid out in the northern aisle of the early Christian basilica, the bedrock of ophiolite mélangé could be reached in the western part of the trench. In its eastern part the probable remains of a broken-out water channel running NE-SW over a length of 2.30 m. were present (Fig. 7). Like the example uncovered in BA1, it had of a floor of bricks, which could mainly be observed as imprints of broken-out bricks in the underlying mortar bed.

Along the northern edge of the trench a row of rectangular limestone slabs was arranged in a construction trench cut into the ophiolitic mélangé and through the remains of the water conduit. Sherds from the fill of that trench could be attributed to the 6th century A.D. Abutting these slabs and laid on top of the ophiolitic bedrock and the derelict channel was a series of levelling deposits. The lower layers had a thickness of 0.07-0.20 m. and consisted of dark brown silty soil. These were covered by a 0.10 m. thick deposit of medium sized brick and marble fragments, loose pieces of mortar, marble fragments and rubble stone (Fig. 8). It served as a levelling subsurface or statumen on which the mosaic floor was placed. The ceramic assemblage found within these deposits was characteristic for the 2nd and 3rd quarters of the 6th century A.D. The statumen was covered by a 0.05 m.-thick pinkish mortar bedding of the floor mosaic.

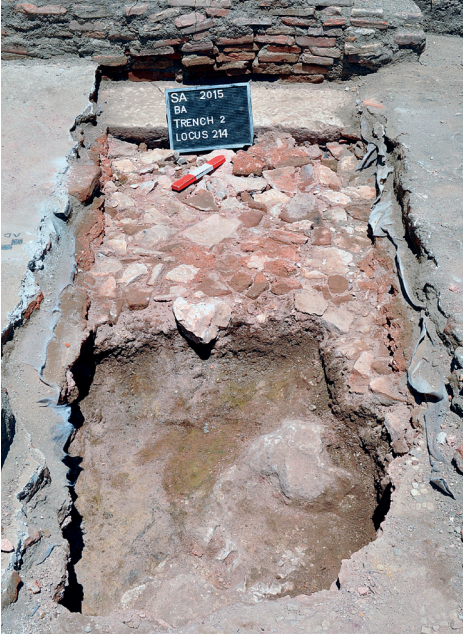
Res. 8
BA2 ile
mozaik
tabanın
statumeni
(locus 214)

Fig. 8
View of BA2
with the
statumen
(Locus 214)
of mosaic
floor
